Gutachten zur Raumlufthuntersuchung vom 4. Dezember 2025 auf Innenraumschadstoffe

Lessingstraße 11 - 31185 Söhlde

2512955-B

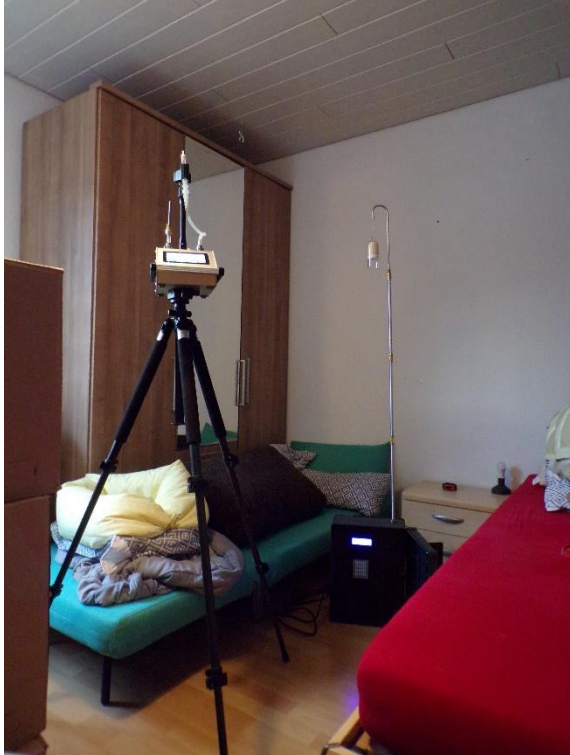
EG Kinderzimmer

Wandbelag	Tapete
Bodenbelag	Laminat
Deckenbelag	Holzvertäfelung
Möblierung	Bett, div. Schränke
Heizung	Heizkörper
Lüftung	manuell
Dichtigkeit Fenster	mittel
Bemerkungen	-
Foto Probenahme

Die Raumlufkonzentrationen lagen in beiden Probenahmeräumen nach Umrechnung auf Normbedingungen gemäß Bewertungsmaßstäben des VDB im Bereich „nicht schadstoffarm, es besteht Handlungsbedarf“. Der Richtwert der WHO von 60 µg/m³ wird somit ebenfalls moderat überschritten. Der besonders kritische Schwellenwert von 100 µg/m³ (UBA, WHO) wird allerdings nicht erreicht.

Im Bereich der Holzschutzmittel wurde bei der Messung im Erdgeschoss das Insektizid Lindan oberhalb des Vorsorgewerts von $0,10 \mu\text{g}/\text{m}^3$ detektiert. Nach Kriterien des VDB liegt die Summe der Holzschutzmittel im Bewertungsbereich „nicht schadstoffarm, es besteht Handlungsbedarf“. Bei der Untersuchung im Oberschoss wird der Vorsorgewert mit $0,08 \mu\text{g}/\text{m}^3$ leicht unterschritten. Somit wird noch die Kategorie nach VDB „schadstoffarmes Wohnen“ erreicht. Bei beiden Analysen wurden zudem Spuren der Biozide Pentachlorphenol (PCP) und 2,3,4,6-Tetrachlorphenol nachgewiesen.

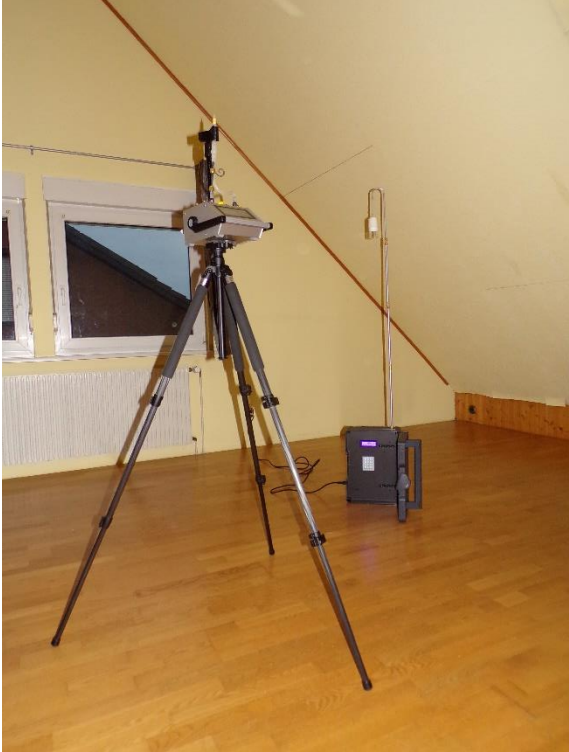
OG Atelier

Wandbelag	Tapete
Bodenbelag	Laminat
Deckenbelag	Tapete
Möblierung	Bett
Heizung	Heizkörper
Lüftung	manuell
Dichtigkeit Fenster	mittel
Bemerkungen	offene Verbindung zu Erdgeschoss
Foto Probenahme
